Raportin päivämäärä 18.3.2014

Yritys Oulun Lämpökuvaus
 Osoite Lithoviuksenlaita 12
 91900 Liminka
 Lämpökuvaaja Esa Antti Puurunen

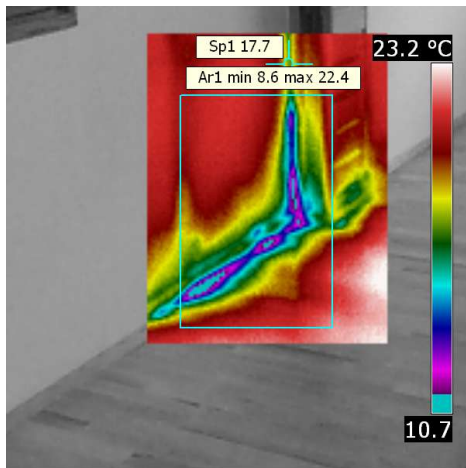
OH, lattian ja seinän liittymässä lämpövuoto.

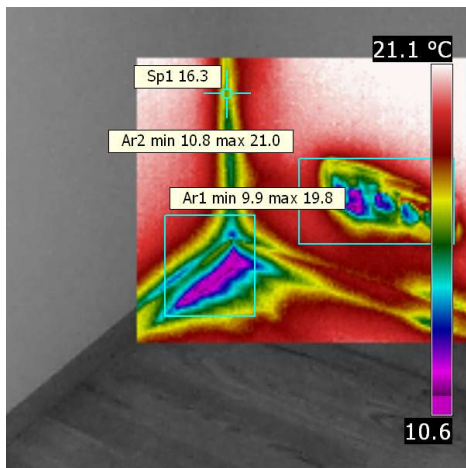
OH. lämpövuoto seinän ja lattian liittymässä.

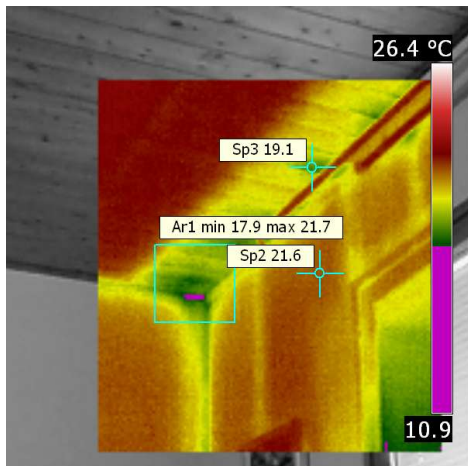
OH, yläpohjassa lämpötila poikkeama.

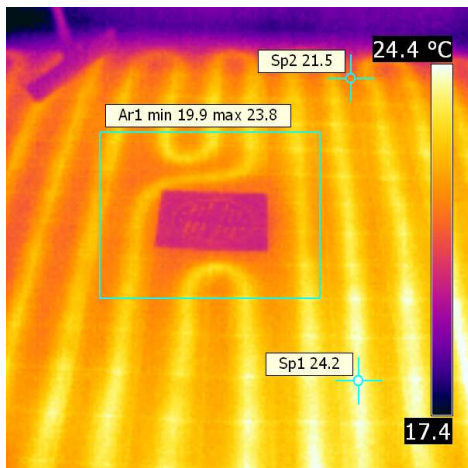
PH, toimiva lattialämmitys.

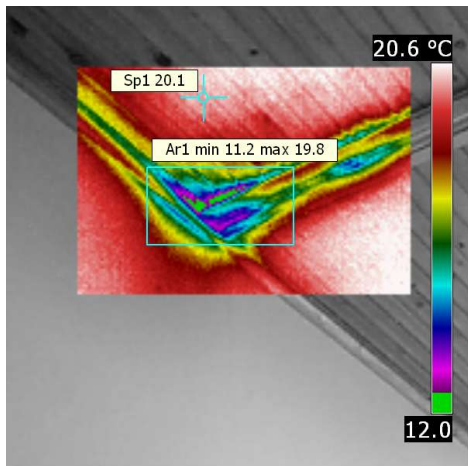
Aulatilán katossa lämpövuoto.

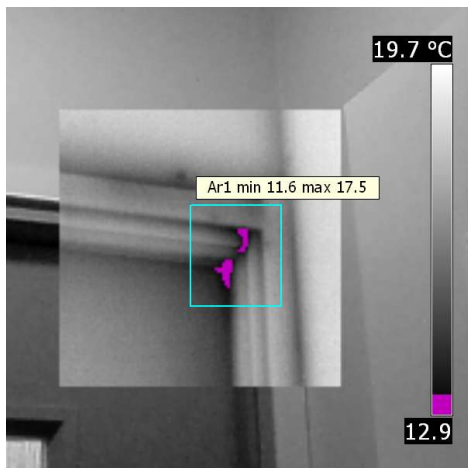
ET, sisäänkäyntioven tiivisteessä ja karmín liitoksessa lämpövuoto.

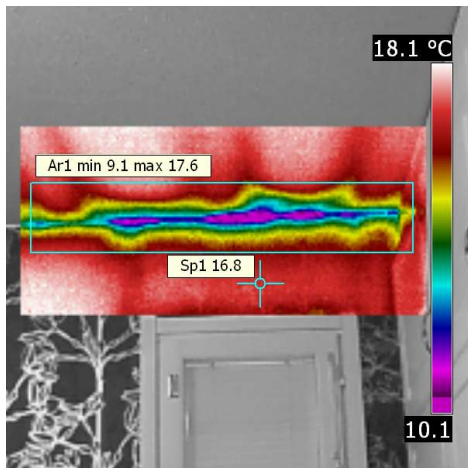
MH, seinän ja katon liitoksessa lämpövuoto.

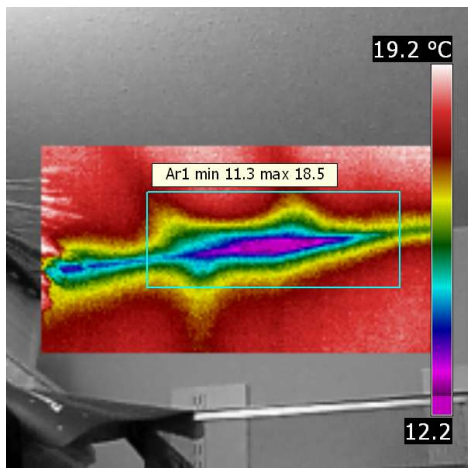
VH, seinän ja katon liitoksessa lämpövuoto.

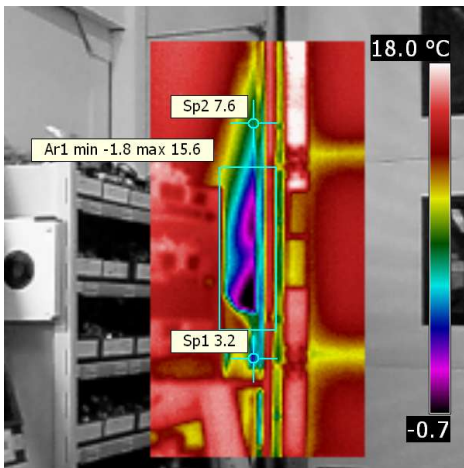
Nosto-oven vieressä merkittävä ilmavuoto.

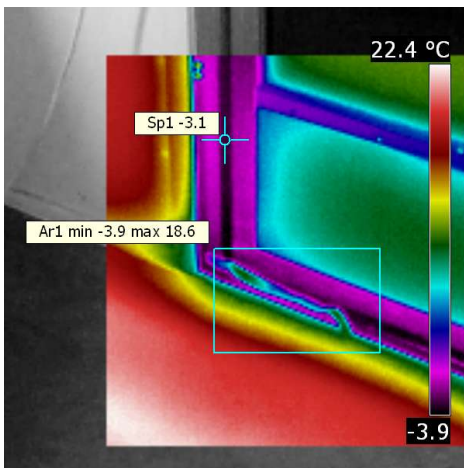
Sisäänkäyntiovi, merkittävä lämpövuoto.

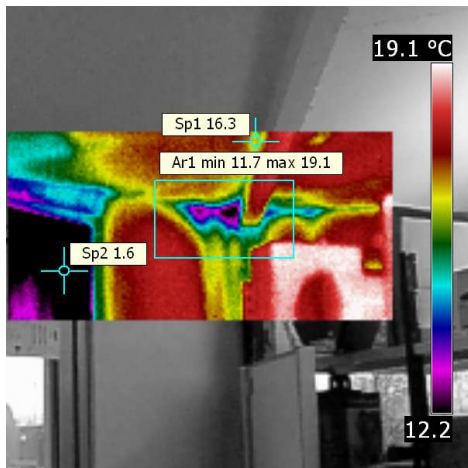
Seinän ja katon liittymässä merkittävä lämpövuoto.

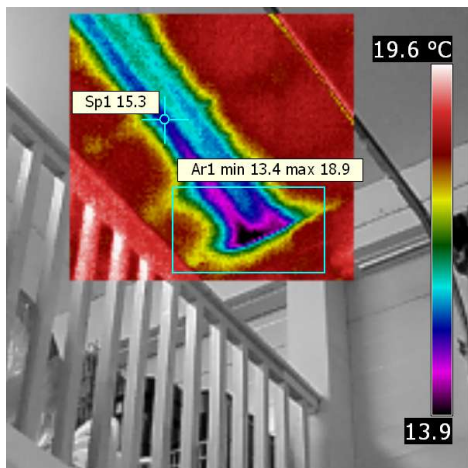
Kylmäsilta kattorakenteessa

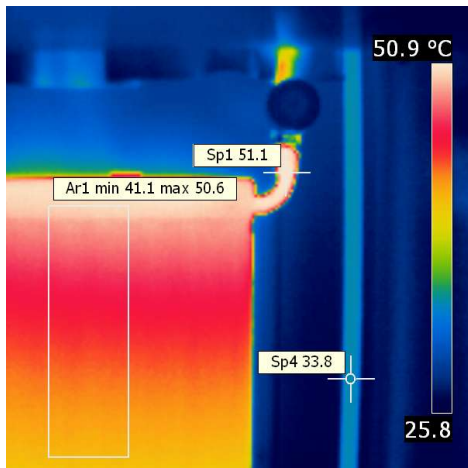
Vesikiertoisenlämmityksen toimiva lämmityspatteri. Ulkoilman lämpötila -10 astetta.

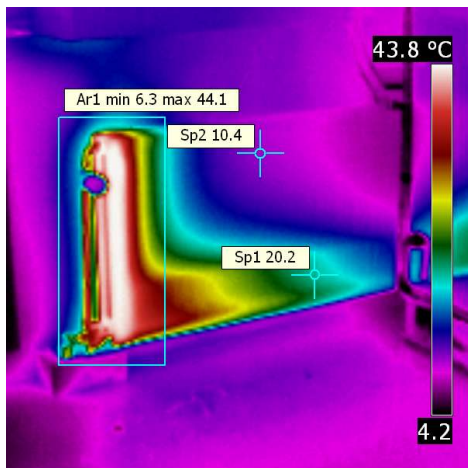
Ilmastointikojehuoneen lämmityspatterissa ilmaa.
